Montagehinweis: Einbau Fremdstromanode Sach-Nr. 7265008

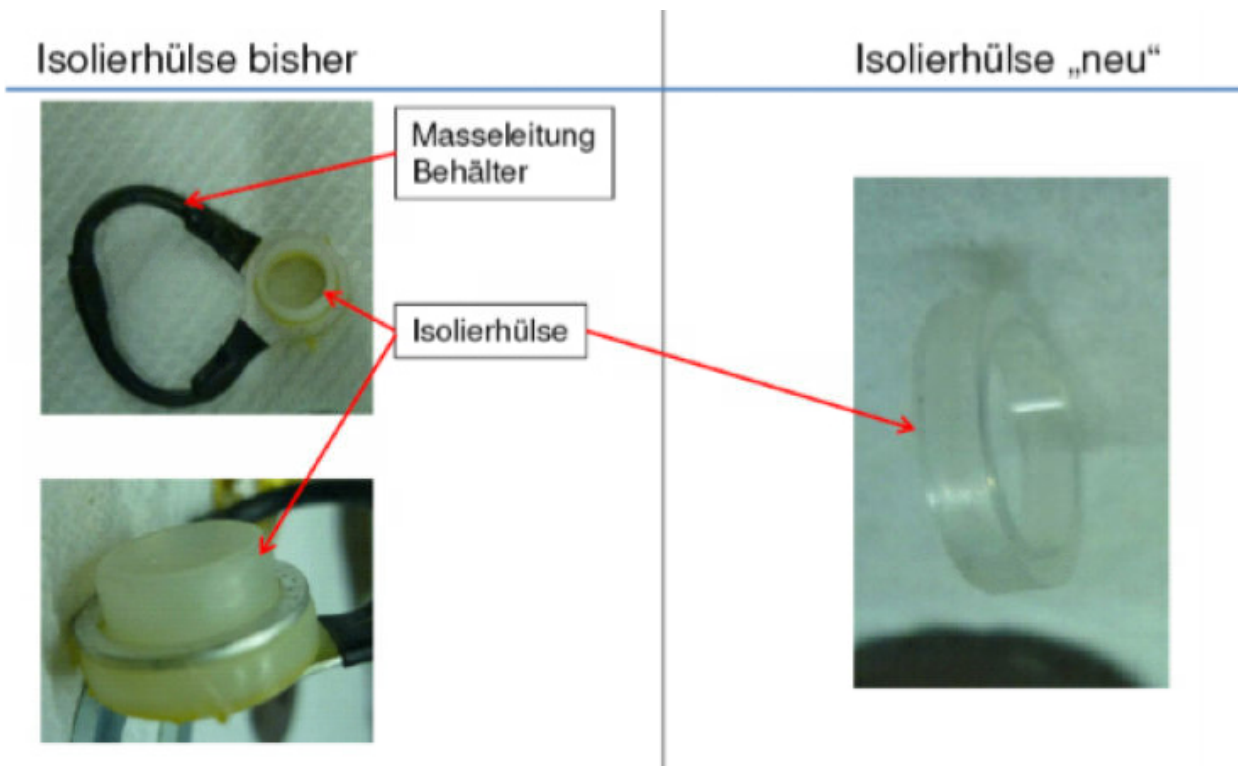
Beiliegende Isolierhülse wird nicht oder falsch eingebaut

Seitens unseres Lieferanten wurde die Isolierhülse (Lieferumfang der Anode) geändert. Die neue Ausführung der Hülse ist deutlich kleiner, farblos und kann somit leichter übersehen werden.

Wird die Hülse nicht eingebaut, besteht kein elektrisch isolierter Einbau der Anode. Dadurch ist der Speicherschutz nicht gewährleistet, weil der Schutzstrom nicht korrekt fließt.

Die Prüfung der Anode auf ordnungsgemäße Funktion ist bei der Inbetriebnahme sowie bei Wartungsarbeiten zwingend erforderlich.
