Dieses Beiblatt beschreibt die Änderungen am Gerät in Bezug zur beiliegenden Anleitung.  
Das Beiblatt zusammen mit der Anleitung aufbewahren!

This amendment shows the modifications of the appliance regarding attached manual.  
This sheet has to be kept together with the manual.

**CLAGE GmbH**

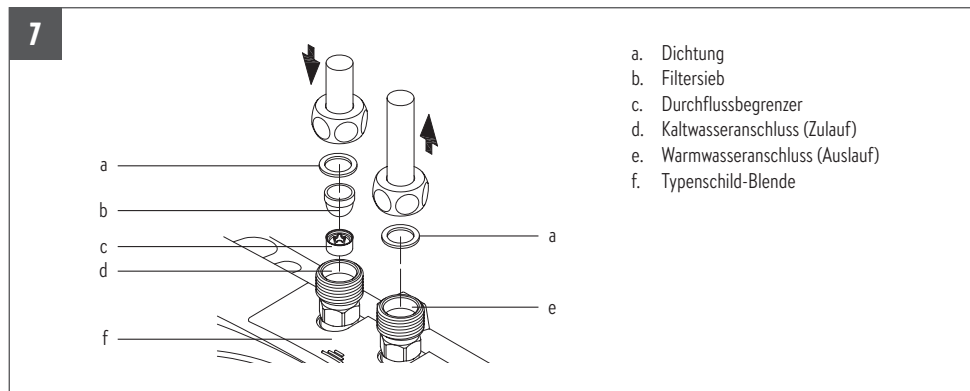
## 7. Montage und Wasseranschluss

Entfall der Wassermengen-Justierschraube

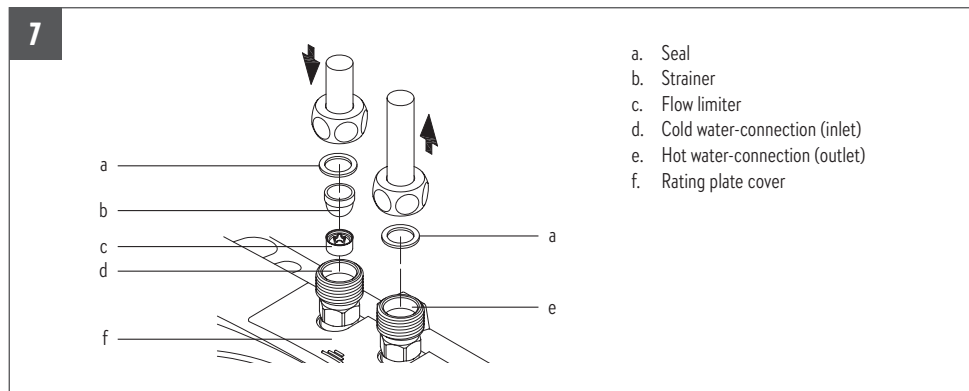
## Installing the appliance

Removal of the water volume adjustment screw

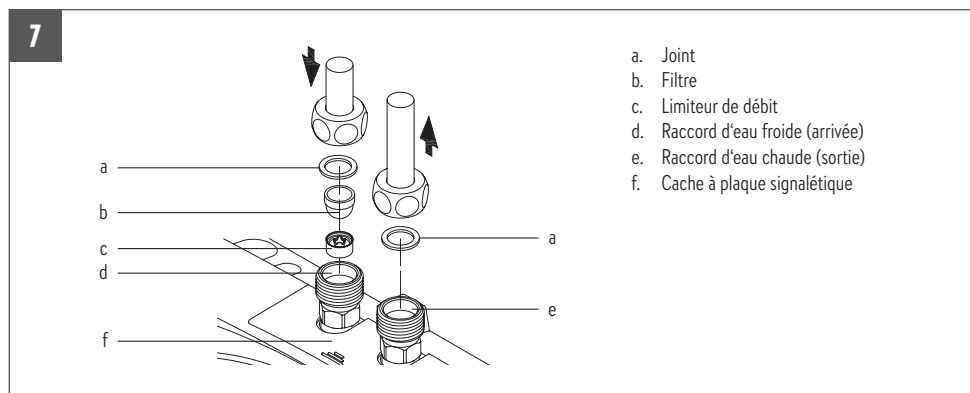
## Montage et branchement de l'eau

Suppression de la vis de réglage de la quantité d'eau

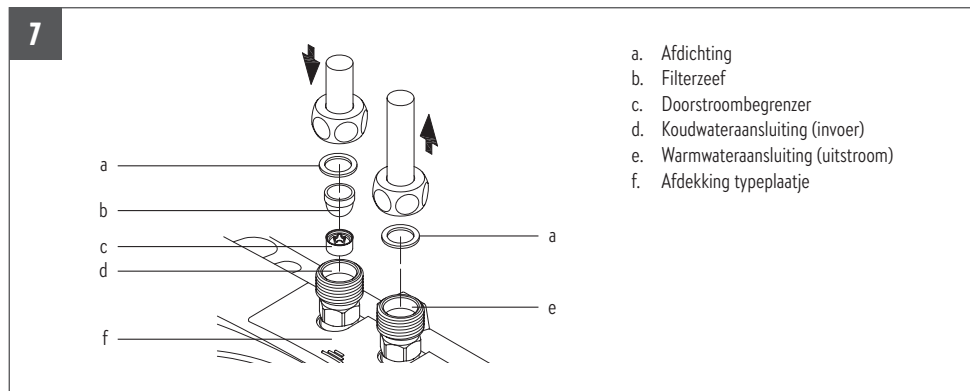
## Montage en aansluiting van water

Eliminatie van de stelschroef voor het instellen van de waterhoeveelheid

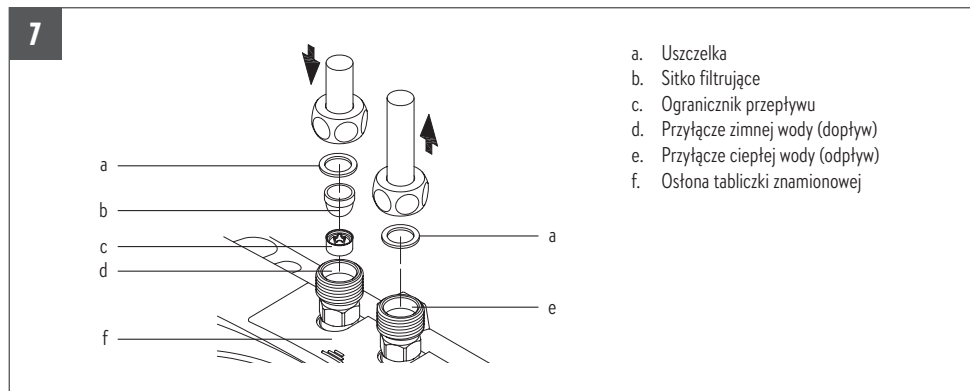
## Montaż i podłączenie wody

Eliminacja Śruba do regulacji ilości wody

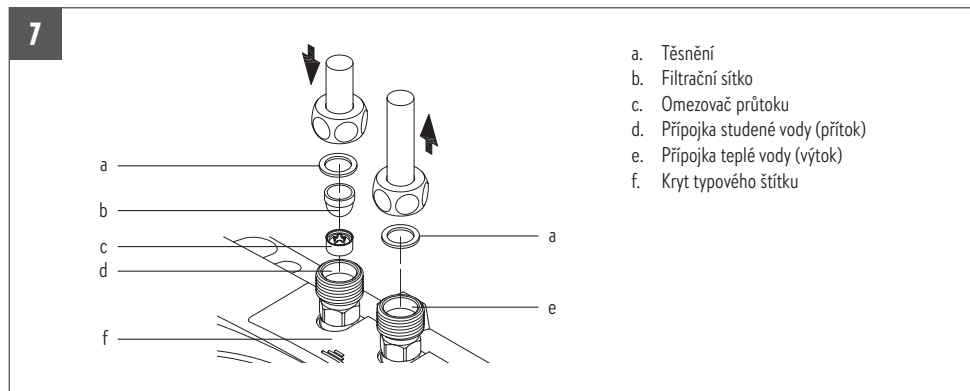
## Montáž a vodovodní přípojka

Odstranění šroubu pro nastavení objemu vody

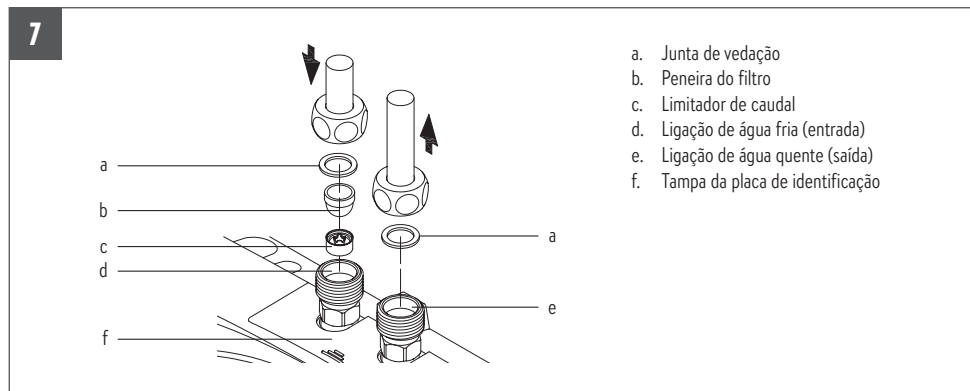
## Montagem e ligação da água

Eliminação do parafuso de ajuste para o fluxo de água
